# Mannerheimin rottinkituolin ja Amos Andersonin kappelin tuolien konservointi

Metropolia Ammattikorkeakoulu

Opinnäytetyö

02.06.2016

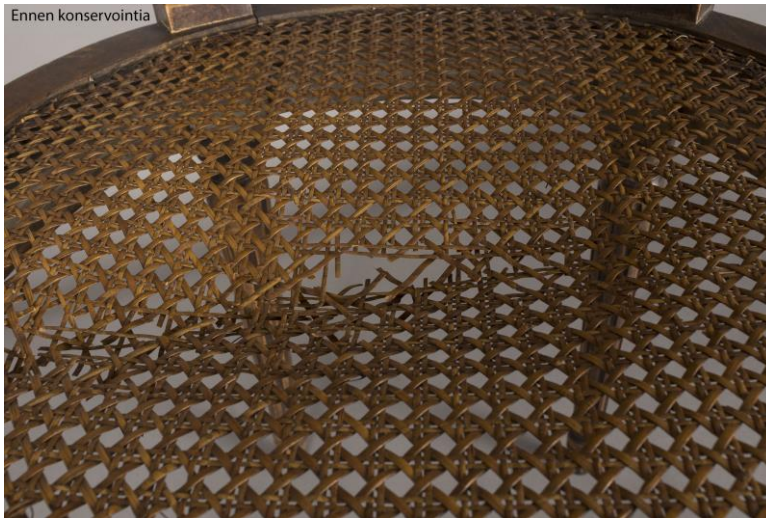
Tuoli on hyvässä kunnossa lukuun ottamatta istuimen rottinkia. Rottinkisäikeitä on murtunut noin 110, alueelta jonka koko on 21 cm x 12 cm. Osasta säikeitä puuttuu pieniä pätkiä ja osa on katkenneita. Repeämän laidalla olevien säikeiden punonta on auennut ja säikeet eivät ole oikeilla paikoillaan. Kun rottinkia tutkii mikroskoopilla, voi siinä nähdä hiuksenohuita murtuman alkuja, jotka ajan kanssa muodostuvat rottingin pintaan, jos sitä ei hoideta ja se säilytetään liian kuivassa tilassa.

Kuva 9. Yksityiskohta rottingin repeämästä.

kunnossa. Jotta tuoli ei erotu kokonaisuudesta, rungolle tehdään ainoastaan kevyt pintapuhdistus ja kevyt ruuvien kiristys. Rottinki puhdistettiin pölystä imurilla ja vuohenkarvasivelmällä. Rottinki suoristettiin deionisoidulla vedellä kostutetuilla kankailla muotoon leikattujen Melinex 125 -kalvojen välissä kevyessä lasilevyjen puristuksessa. Kun rottinki oli suoristunut, aseteltiin revenneen kohdan rottingit kostutettuina oikeisiin kohtiin, jotta nähtiin kohdat, joista puuttui rottinkia. Rottingin pitää olla kostutettua kun sitä käsitellään ja kuivuessaan rottinkipunokset kaareutuvat. Punokselle tehtiin uudestaan edellä mainittu suoristus lasilevyjen alla. Rottinkipunos koostuu kahdesta eri levyisestä (1,5 & 2 mm) rottingista. Koska korvattavat pätkät ovat todella pieniä, leikattiin 2,5 mm leveästä rottingista sopivan levyisiä ja pituisia korvauspätkiä.

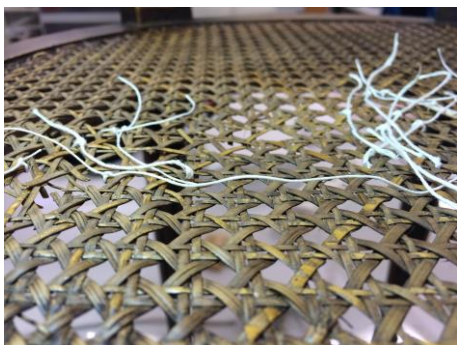
Kuva 11. Puuvillalankapuristukset rottinkipaikoille.

Rottinki on ostettuna vaaleaa, joten sävytystä kokeiltiin erilaisin värjäystekniikoin rottinkipätkiin. Kokeita tehtiin vesipetsillä, spriipetsillä ja sellakalla. Parhaiten näistä toimi spriipetsi. Sellakasta kokeiltiin eri sävyjä rottingin sävyttämiseen, mutta sellakka ei pysynyt rottingin pinnassa, kun pätkiä liotettiin vedessä punontaa varten. Kokeilujen jälkeen päädyttiin Liberon spriipohjaisen kuultomaalin sävyyn vaalea pähkinä. Rottinkipalat liimattiin käyttäen Kremerin kylmää kalaliimaa, koska tämä on veden avulla poistettavissa. Liimauksen puristukseen kokeiltiin ensin vahvaa magneettia ja vastakappaleena metalliprikkää. Tämä todettiin tarpeettoman vahvaksi puristukseksi ja lopulta puristuksessa käytettiin puuvillalankaa, joka sidottiin liimattavan kohdan ympärille.

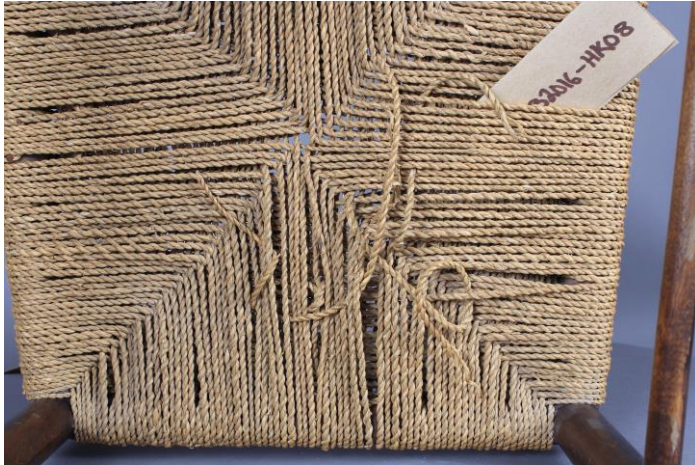
Kappelin matalista tuoleista on katkennut punosta ja osasta näistä katkenneista kohdista punos on lähtenyt aukeamaan. Kahdessa tuolissa punosten väleissä on purukumia ja kaikkien tuolien punosten väleihin on kertynyt paljon pölyä. Osassa tuoleista muutamat punoksen jatkamiseen käytetyt solmut ovat auenneet tai punoksen päätä kiinni pitävä naula on pettänyt.

Kuva 13. Auenneita punoksia.

Kaikki tuolit puhdistettiin pölystä ja irtonaisesta liasta vuohenkarvasiveltimen ja imurin avulla. Jos punosta jouduttiin solmimaan tai naulaamaan uudelleen, pehmitettiin se ensin vesihauteella. Kangas pala kasteltiin vedellä ja kiedottiin punoksen ympärille. Aikaa punoksen pehmittämiseen kului vaihtelevasti viidestätoista minuutista puoleen tuntiin.

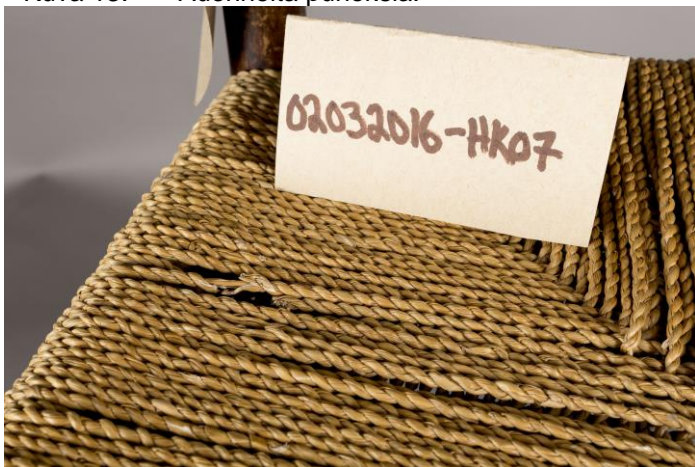
Kuva 14. Osittain katkennut punos.

Tuolista numero 7 oli katkennut useita punoksia istujan oikealta puolelta, joten punosta avattiin sen verran, että päästiin punomaan katkenneet punokset pois ja punosten päät kiinnitettiin toisiinsa merimiessolmulla.

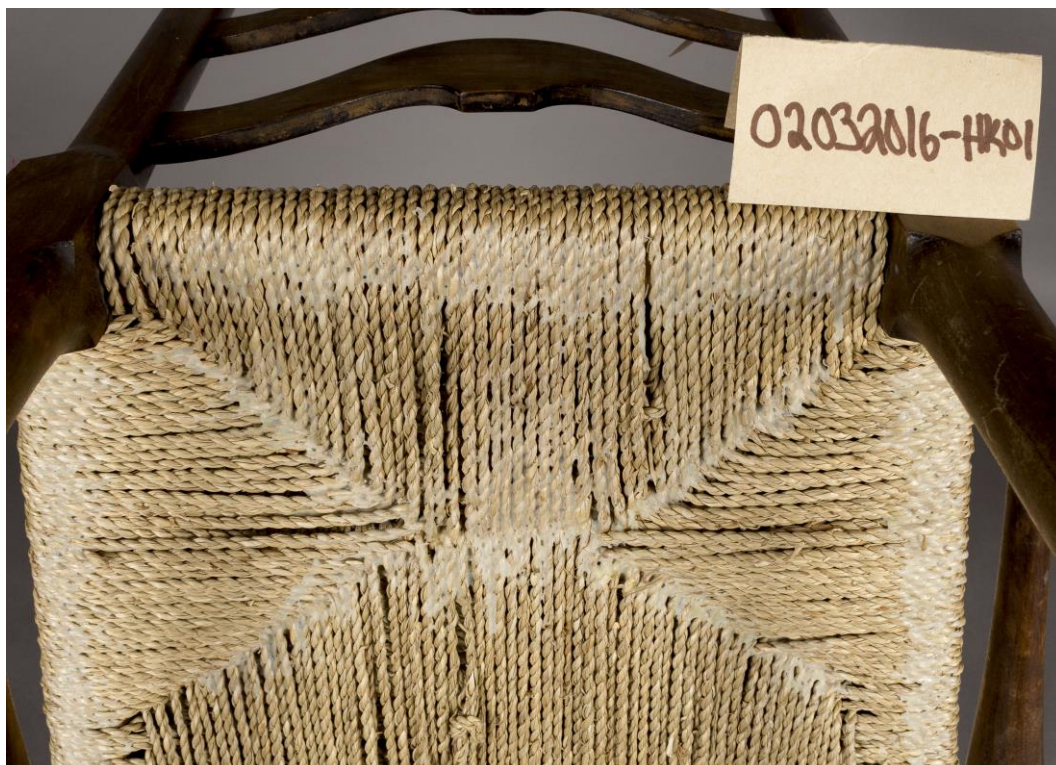
Kappelin korkeat tuolit ovat hyvässä kunnossa, ainoastaan auennutta punosta on aikaisempaan korjaustoimenpiteenä kiinnitetty puusepänliimalla, liimaa punosten väliin valuttaen. Punosmateriaali on oletettavasti järvivihvilää.

Kuva 41. Yksityiskohta Amos Andersonin kappelin tuolista 1 ennen konservointia jossa näkyy punosten välissä oleva liima.

Tuolien punosten välissä ollut liima näkyi selvästi, oli esteettisesti häiritsevä ja ei kuulu punottuihin tuoleihin. Koska punokset kestävät ehjinä hyvin rasitusta, koin kovettuneen liiman punosten välissä olevan enemminkin vaurioittava tekijä, kuin auttavan rakennetta kestämiään. Korkeiden kappelin tuolien punosten välissä ollutta liimaa poistettiin mekaanisesti pinsettien avulla, koska se todettiin toimivaksi menetelmäksi. Kun lähes valmiiksi irti olleet palat oli saatu pois, jäljelle jääneitä liimajäämiä poistettiin asetonin avulla. Tähän ei tarvittu alkuun suunniteltua asetonihaudetta, vaan liima irtosi hyvin asetoniin kastetulla pumpulitupolla ja pinseteillä. Asetoni pehmitti liiman hyvin irtoavaksi, jolloin liima oli helposti mekaanisesti poistettavissa. Puuosissa olleita pahimpia kolhuja häivytettiin sivelemällä Liberon spriipohjaisen kuultomaalin sävyä tammi. Kaikkia kulumia ja kolhuja ei kuitenkaan käsitelty, jotta tuolit eivät erotu lopusta ryhmästä. Molempiin tuoleihin tehtiin täysin samat toimenpiteet.

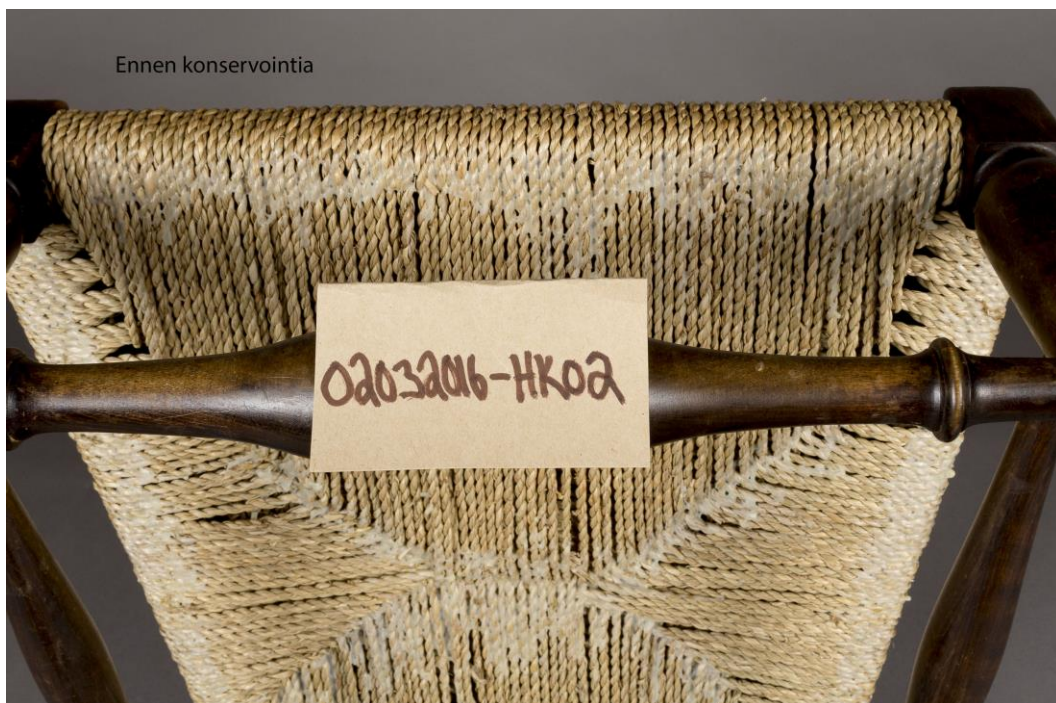
Kuva 42. Yksityiskohta Amos Andersonin kappelin tuolista 2 ennen konservointia.
